**STRUTTURA RESIDENZIALE PSICHIATRICA  
EX SCUOLA BAGNO DI PIANO  
VIA PALAZZAZZO N.22 LOC. BAGNO di PIANO**

**PROGETTO DI INTERVENTI DI RIPARAZIONE, RINFORZO  
E MIGLIORAMENTO ANTISISMICO DELLE STRUTTURE  
DELLA COPERTURA E MURARIE**

**RELAZIONE TECNICA CON DESCRIZIONE E  
INDIVIDUAZIONE DEL DANNO A SEGUITO DEL SISMA  
DEL MAGGIO 2012 (NESSO DI CAUSALITA')**

**DOCUMENTAZIONE FOTOGRAFICA DI INSIEME  
E DI DETTAGLIO**

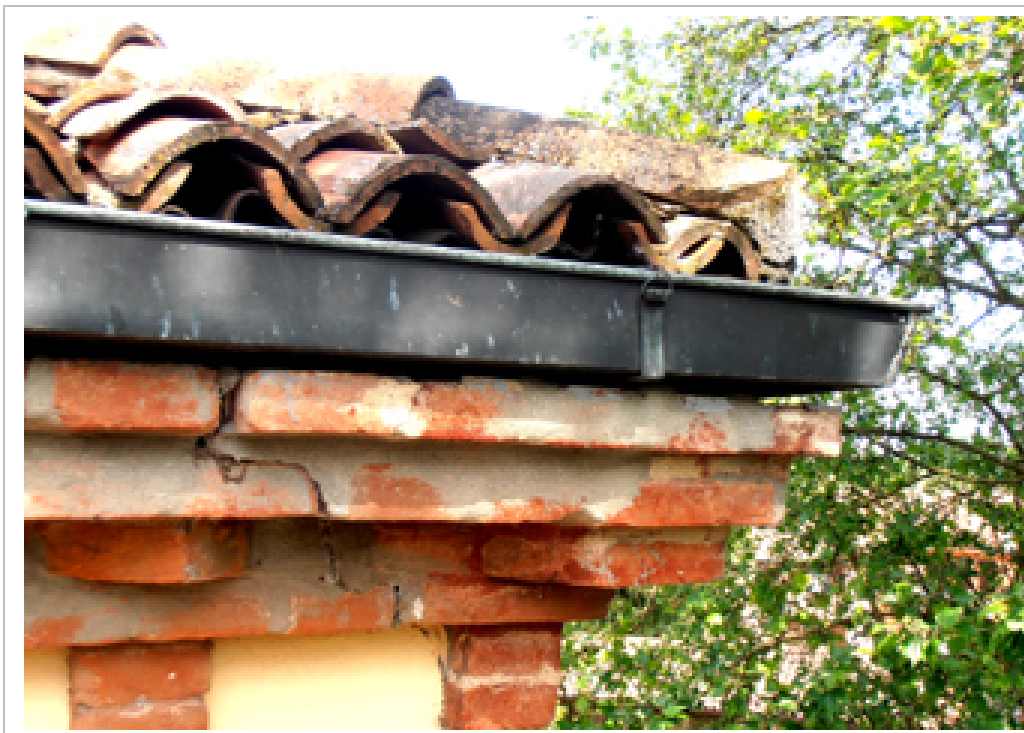
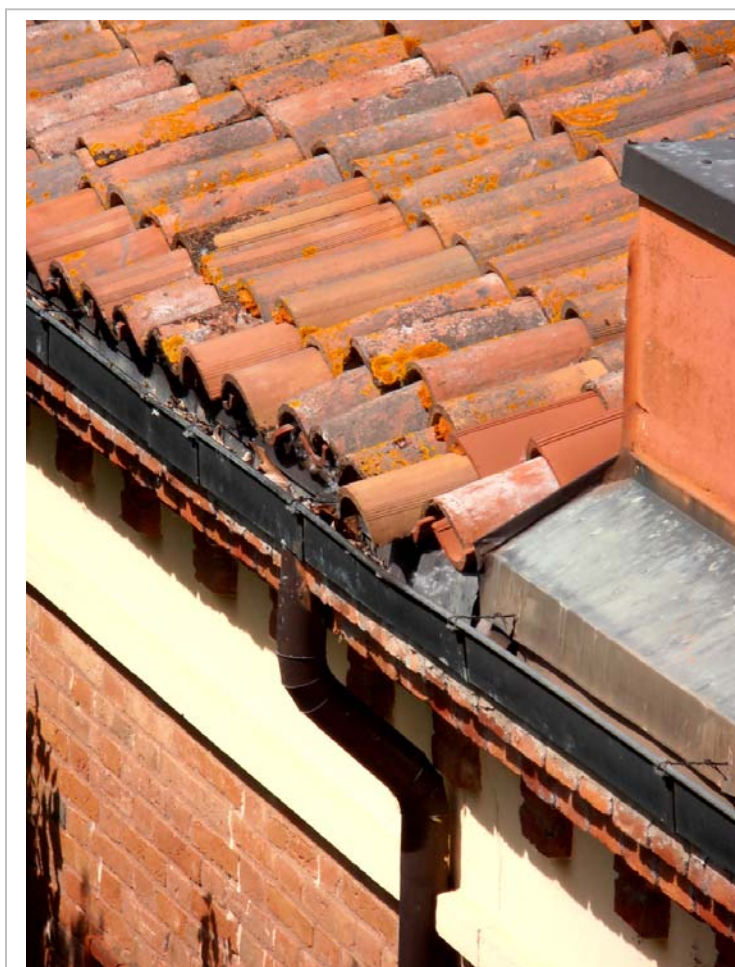
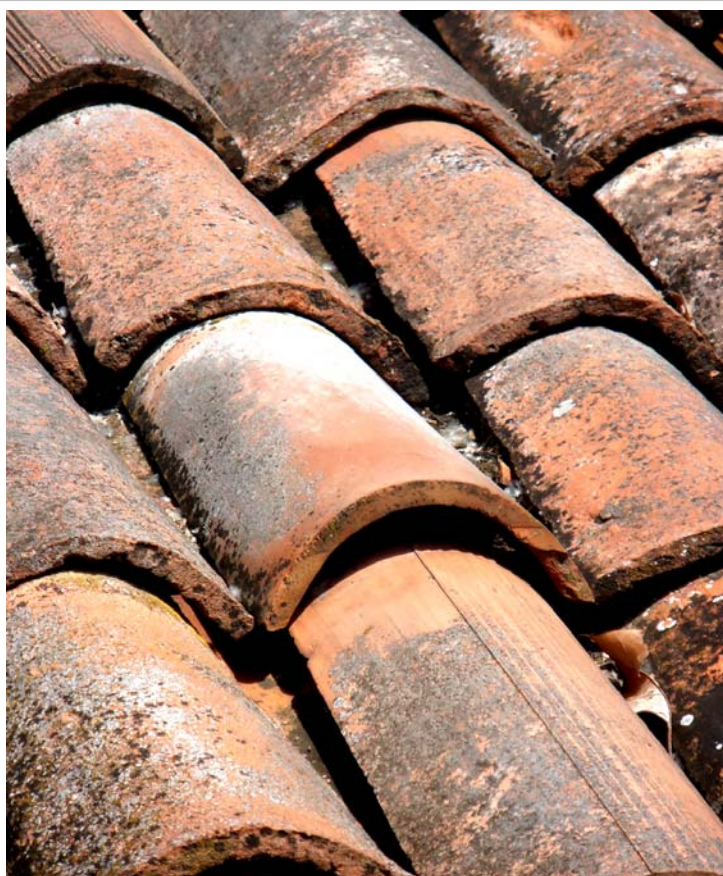
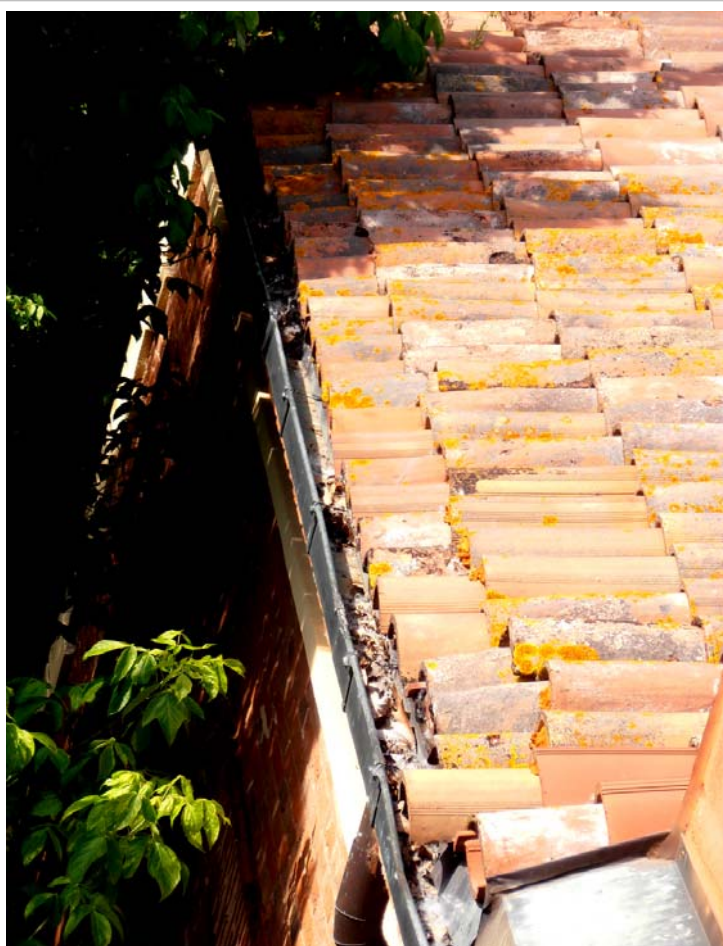
SCONNESSIONE DI ALCUNE TEGOLE DELLA COPERTURA

Sono previste la rimozione e la sostituzione parziale della copertura in coppi previa posa di lastra ondulata bituminosa all'estradosso dell'assito esistente. Il cornicione dovrà essere verificato e ripristinato con interventi specifici di ripristino delle parti sconnesse.

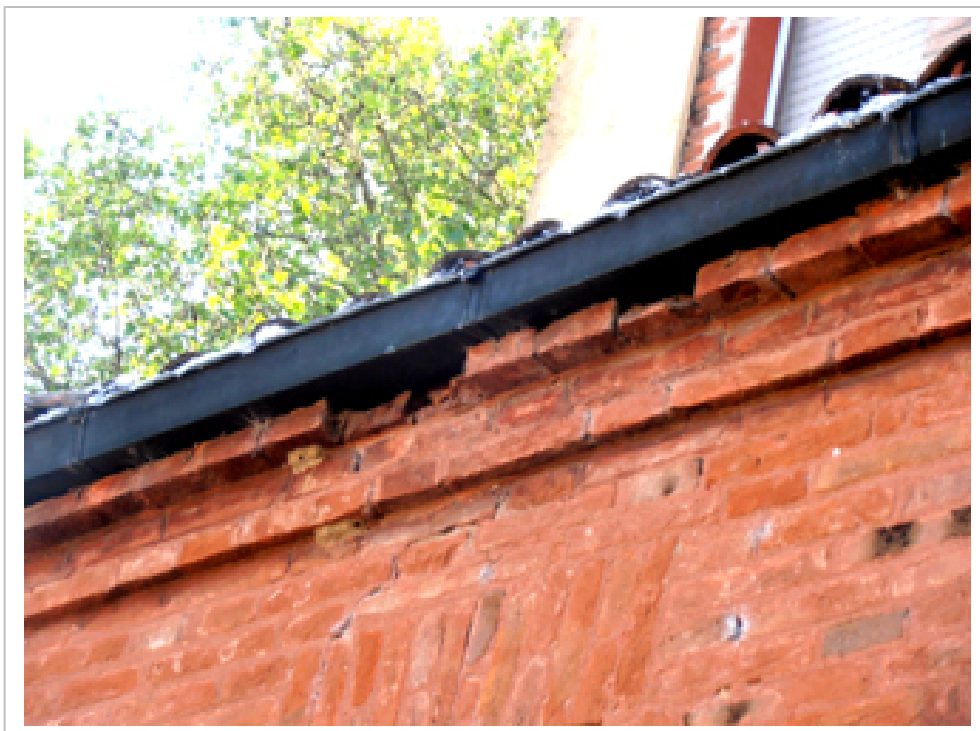
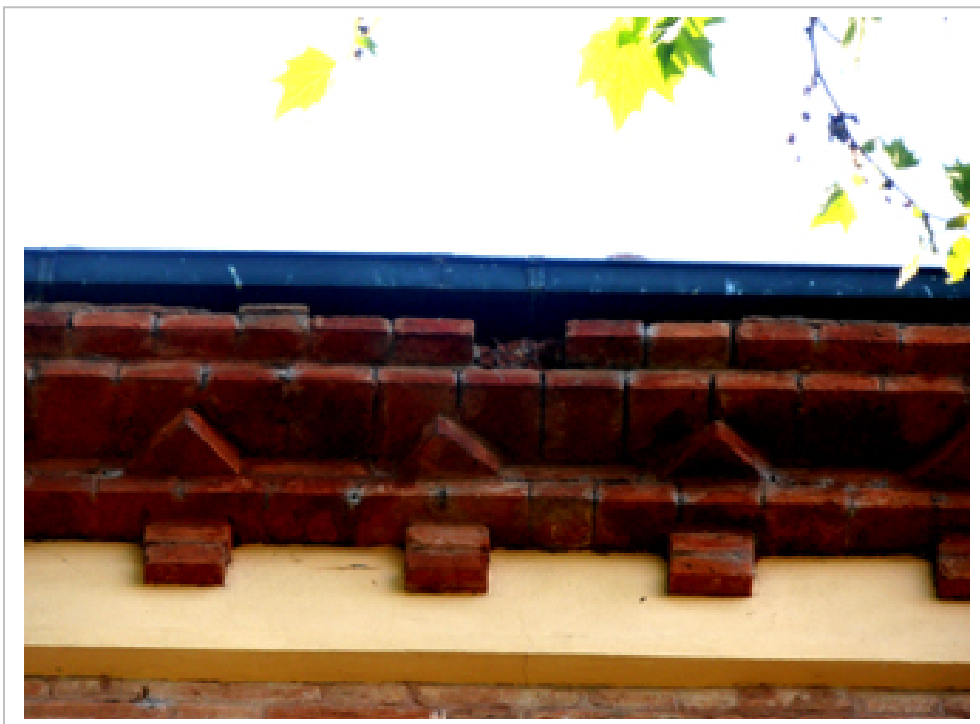
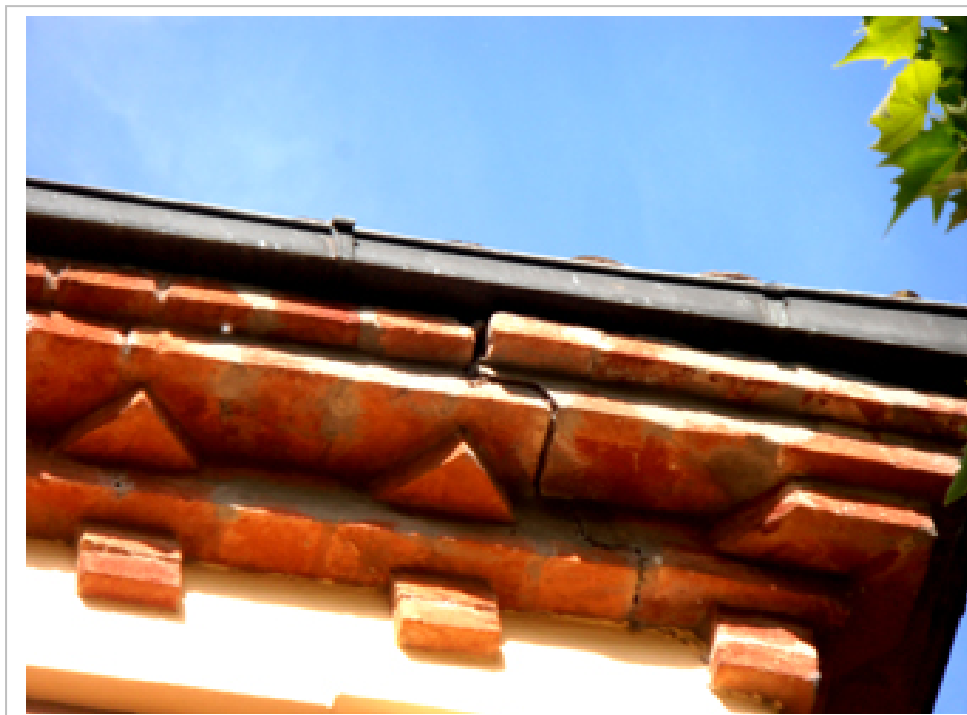
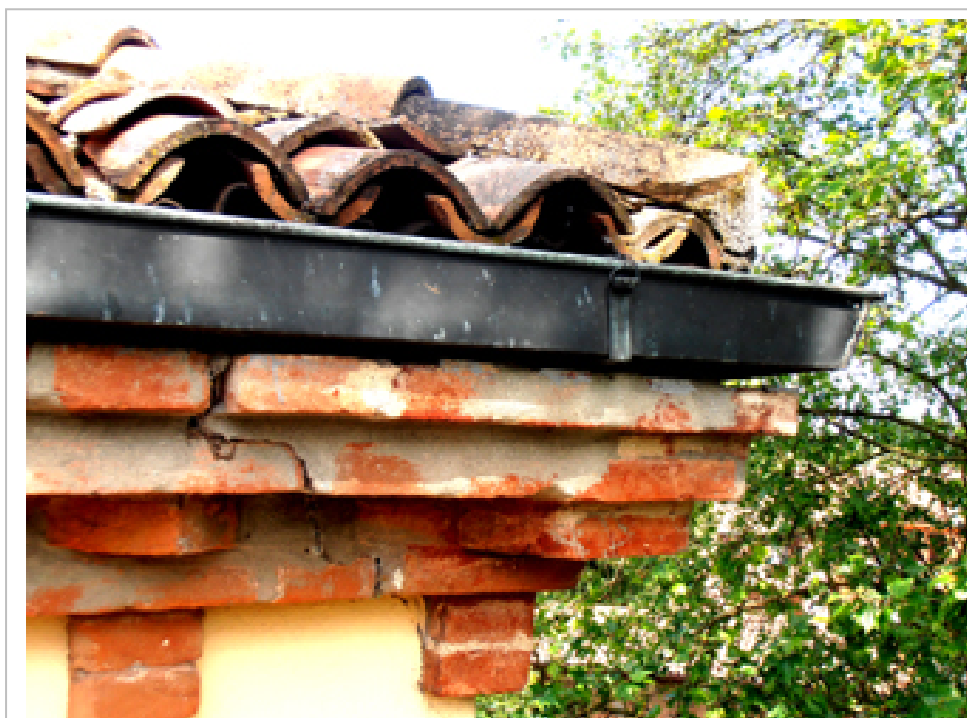
Come risulta dalla Scheda AEDES in data 24.07.2012 (ALLEGATO 3), i danni riscontrati sono relativi ad alcune lesioni nelle murature portanti perimetrali esterne e divisorie interne dell'edificio (Foto di cui all'ALLEGATO 6 – A e B), oltre alla sconnessione di alcune tegole della copertura e dissesto di alcune porzioni del cornicione a dentelli in laterizio (foto di cui all'ALLEGATO 5 – A e B).

**DISSESTO DI PORZIONI DEL CORNICIONE**

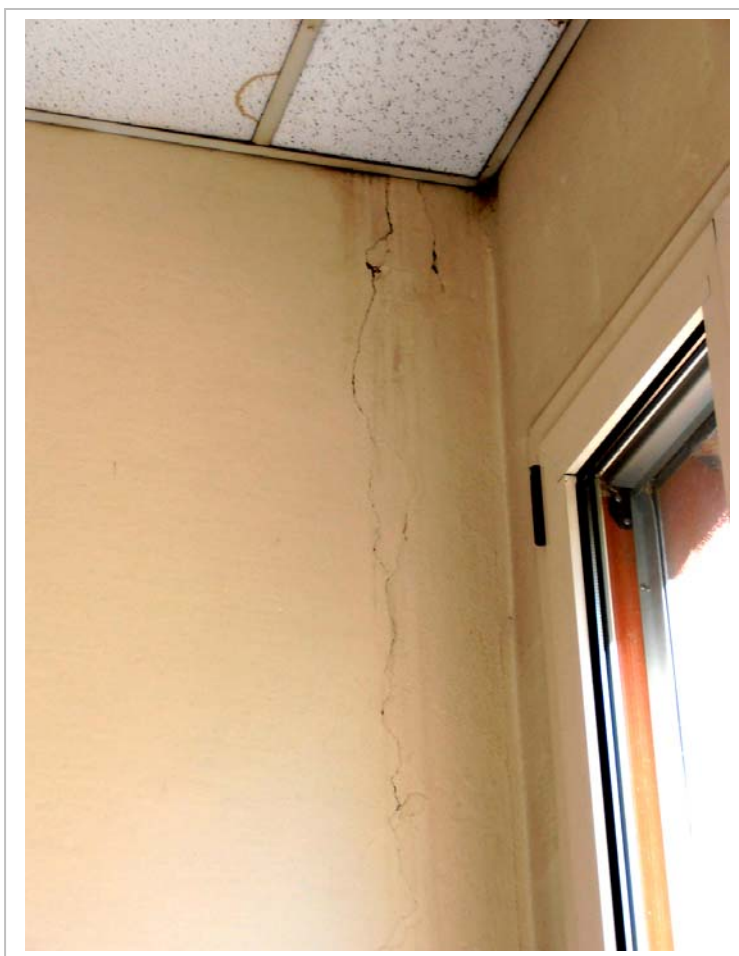
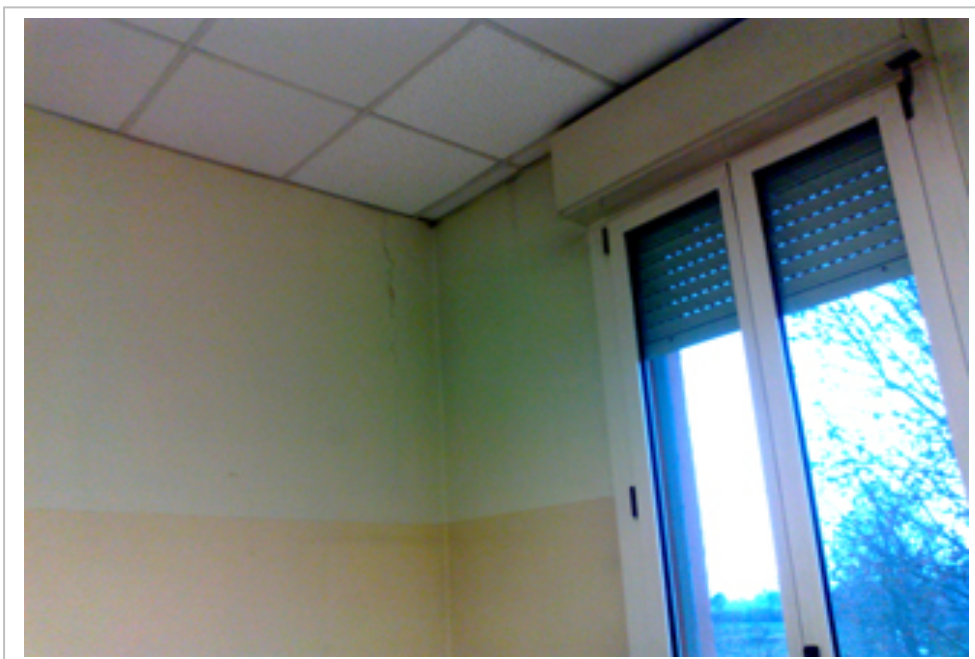
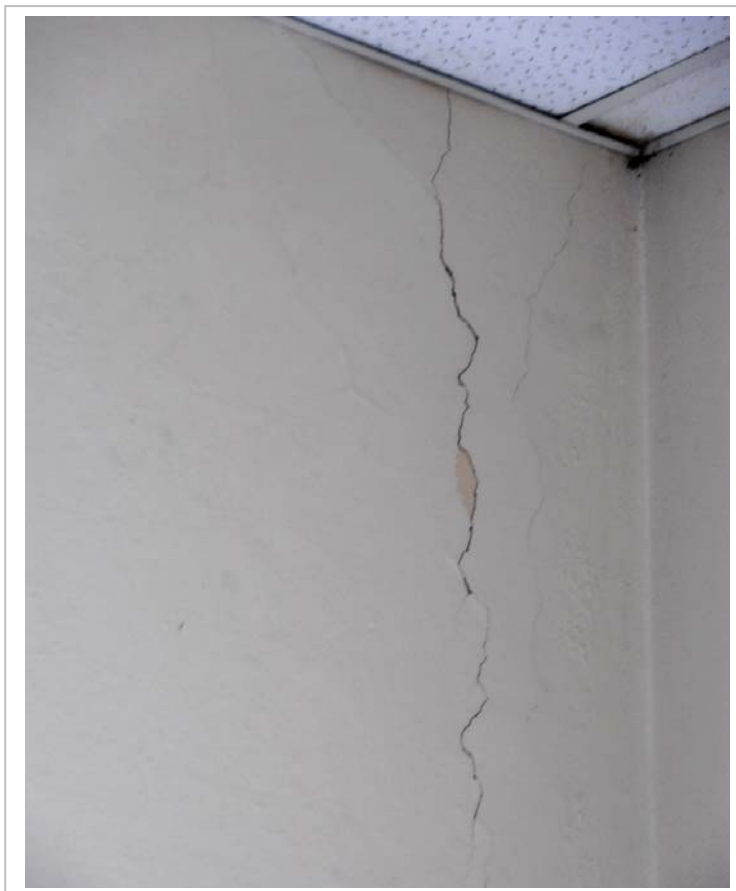
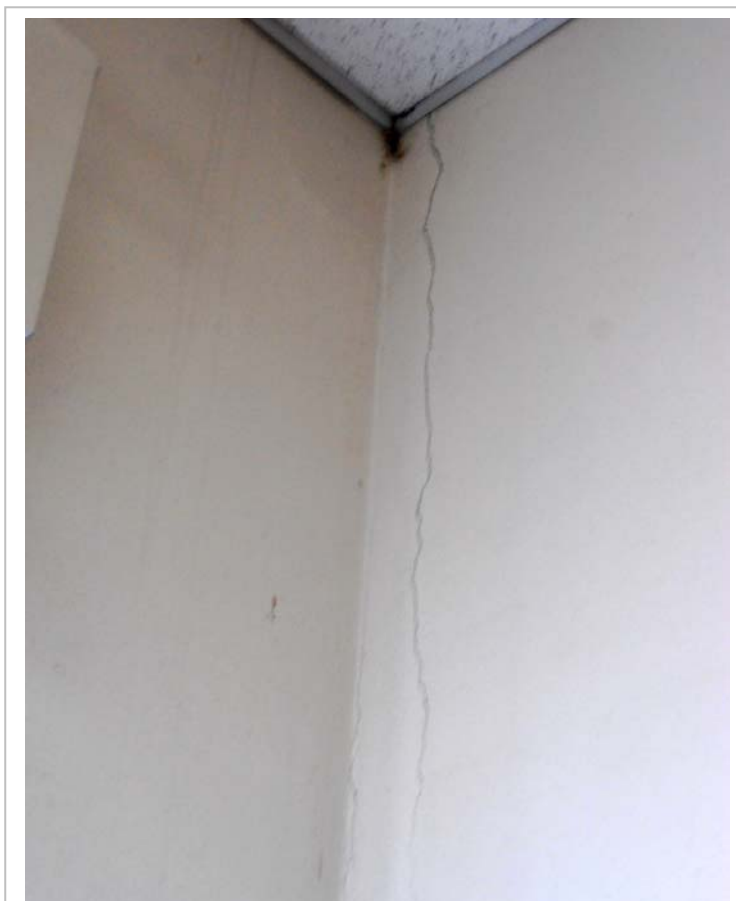
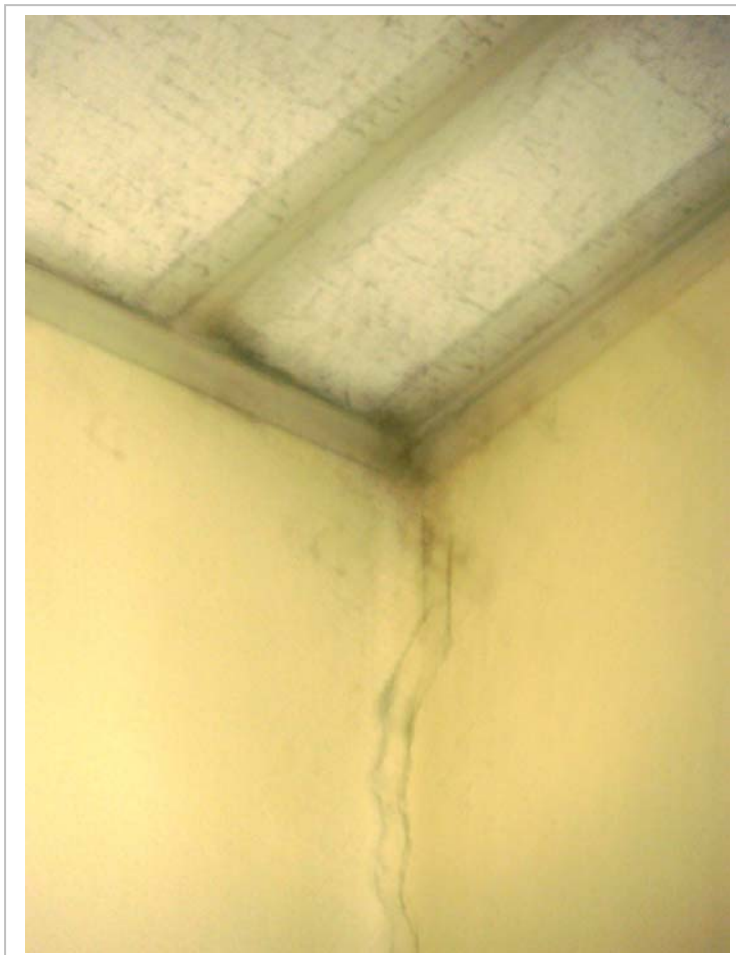
I danni descritti sono ascrivibili ai movimenti ondulatori dovuti al sisma. Si nota che l'andamento delle lesioni delle murature interne indica un movimento verso

l'esterno della facciata principale, a ridosso della copertura.

Questo fatto indica, nella mancanza di connessioni delle strutture della copertura e delle murature perimetrali, una prima criticità relativa alla resistenza antisismica dell'edificio.

**FESSURAZIONI INTERNE MURATURE PRIMO PIANO**

Per quanto riguarda le murature esterne, sono previste le riparazioni con intervento cuci-scuci di alcune sconnessioni in particolare relative alle architravi dei corpi aggiunti nella zona retrostante l'edificio. Non sono previsti interventi sulle murature laterali e di facciata, in cui alcune fessurazioni, già presenti e sigillate prima del sisma, presumibilmente sono attribuibili a pregressi cedimenti differenziali delle fondazioni. All'interno le lesioni più significative, comunque di non grave entità, verranno riparate con scrostamento e ripristino con intonaco fibrorinforzato.

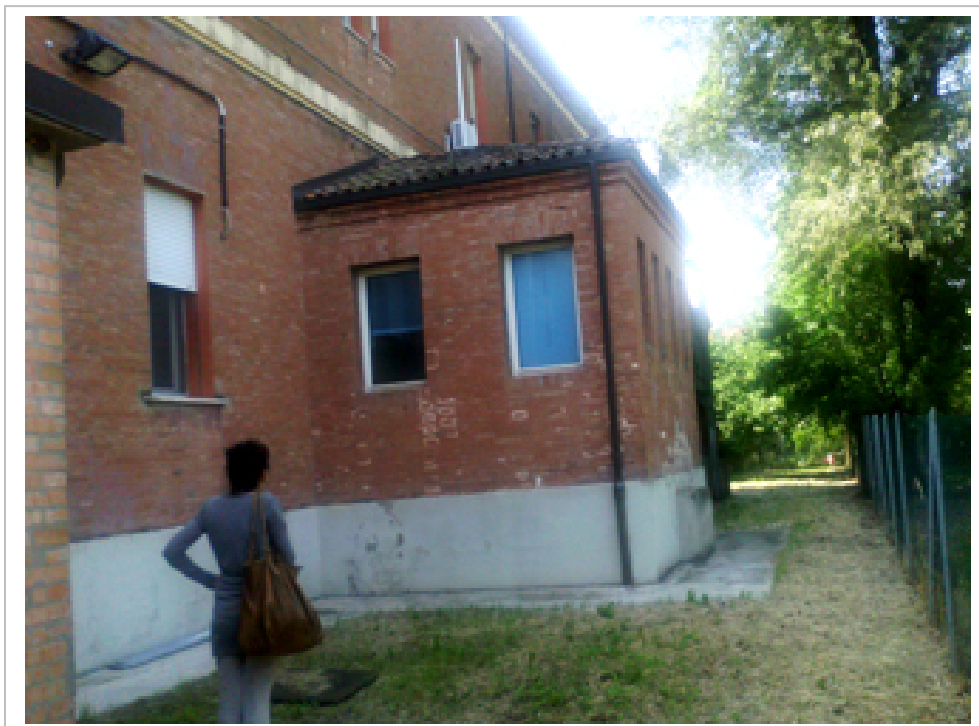
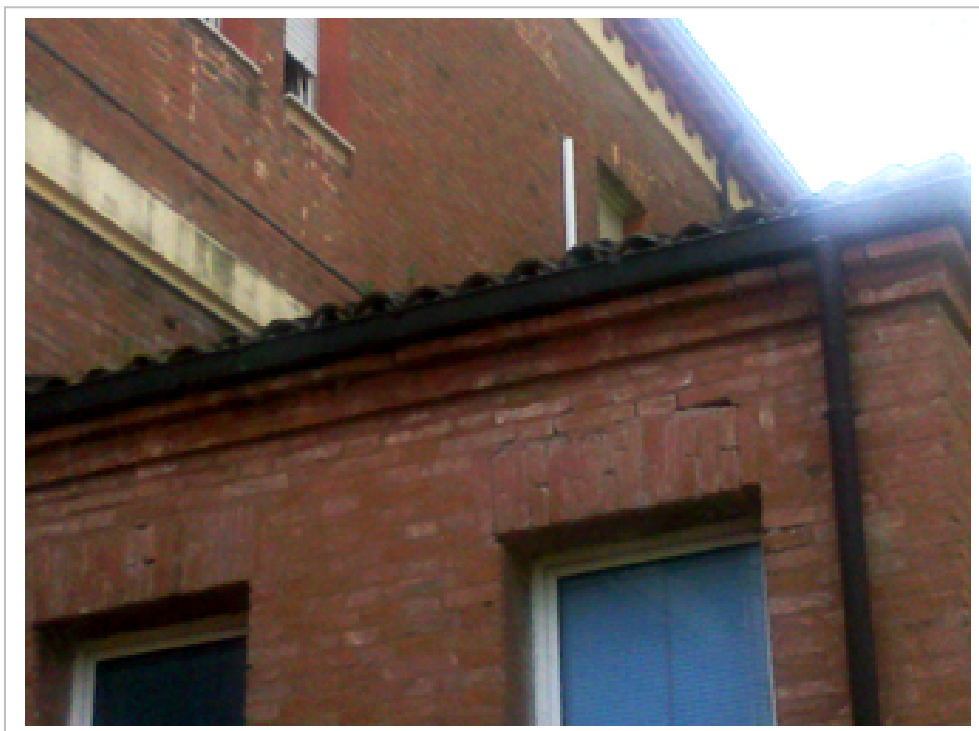
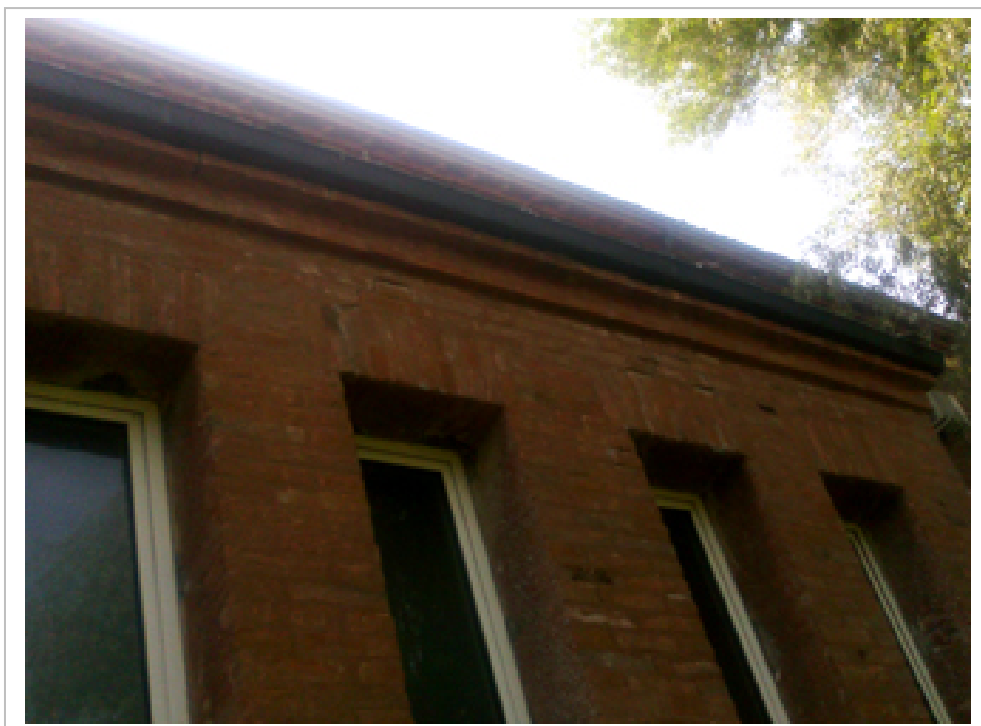
**FESSURAZIONI MURATURE ESTERNE**

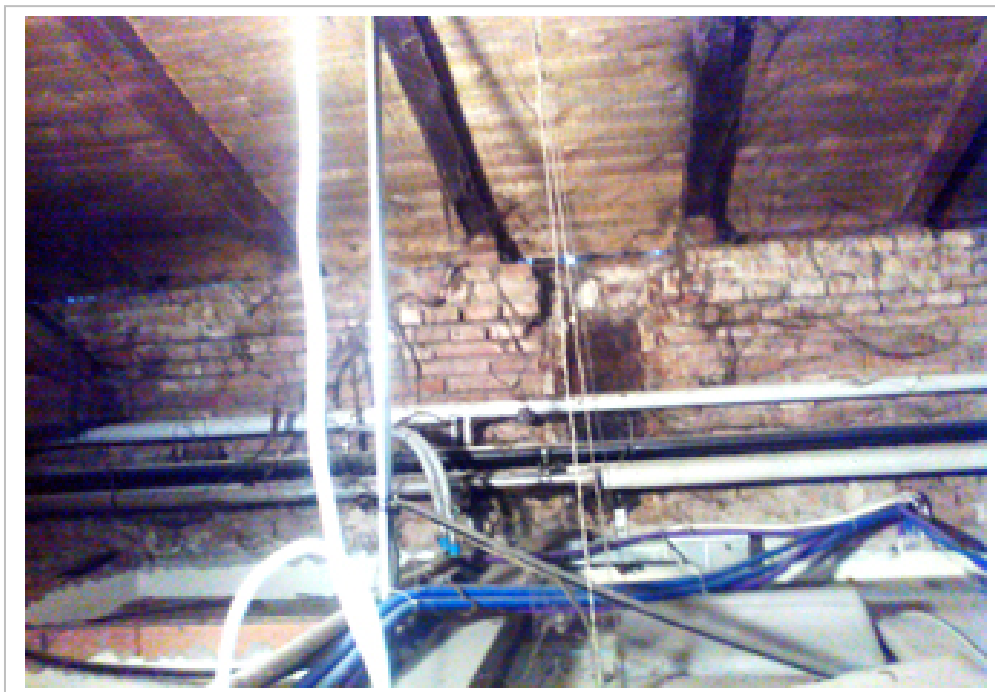
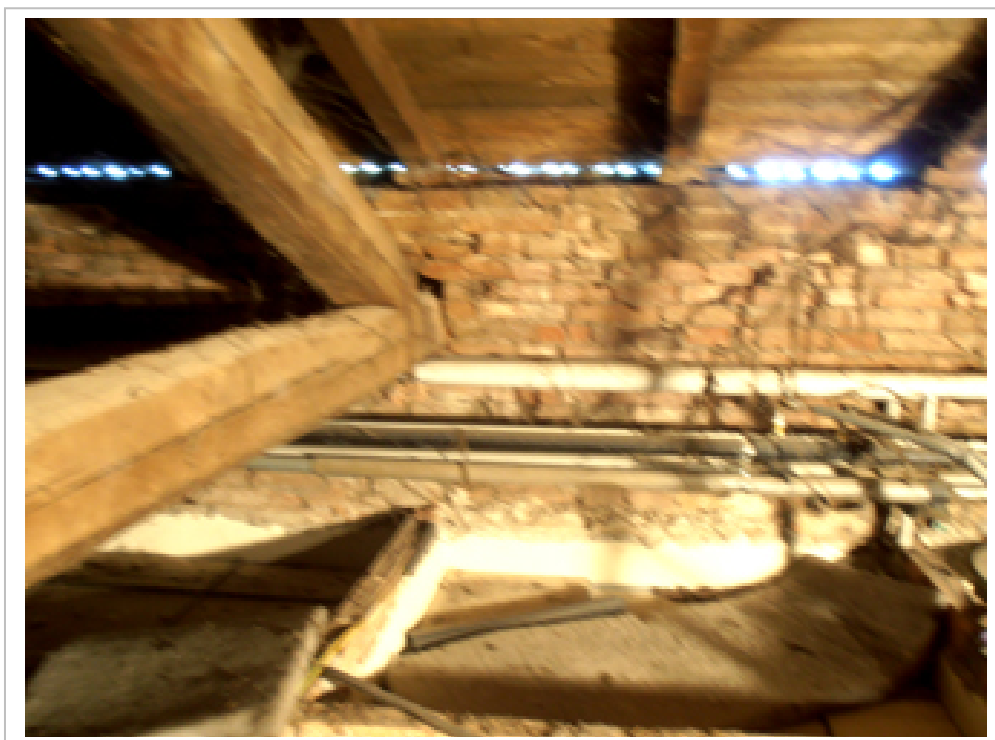
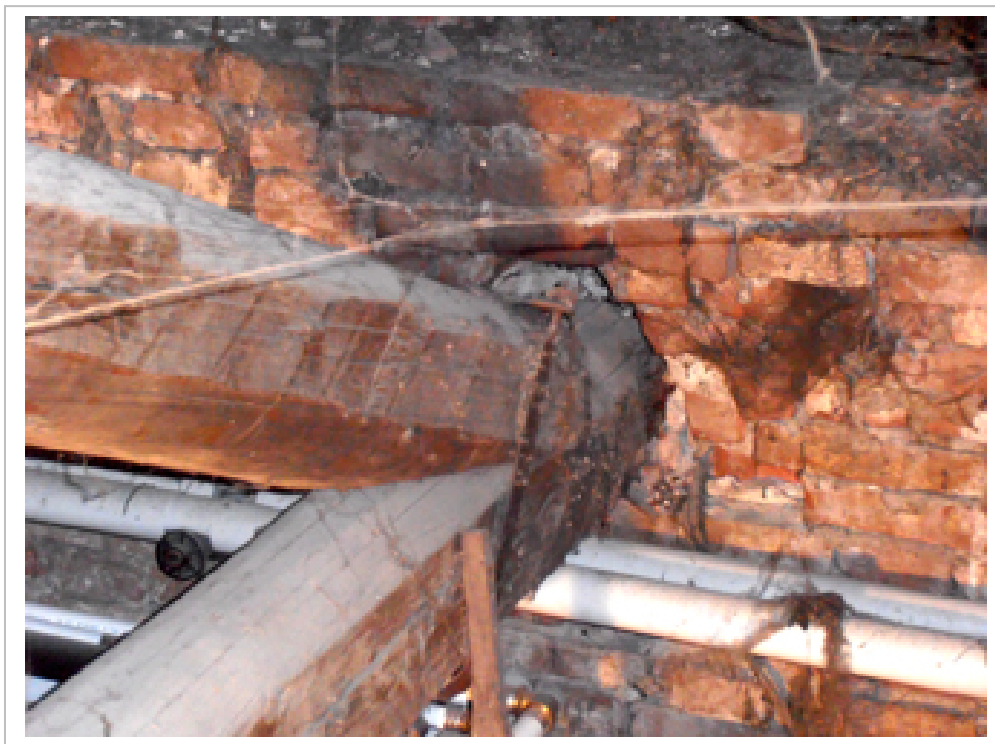
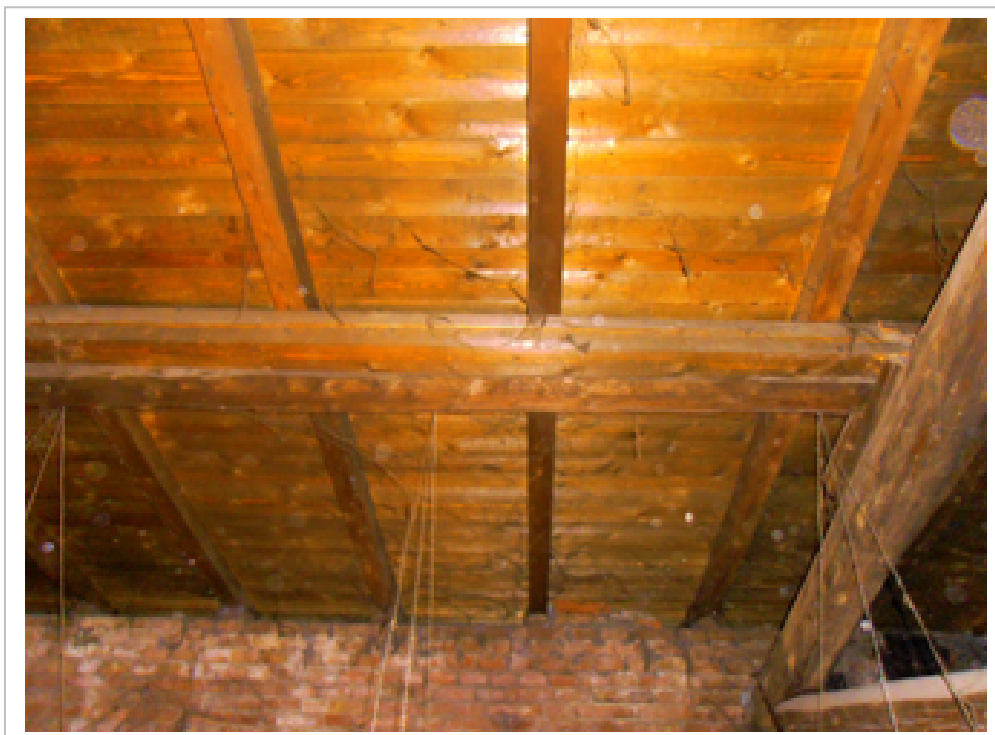
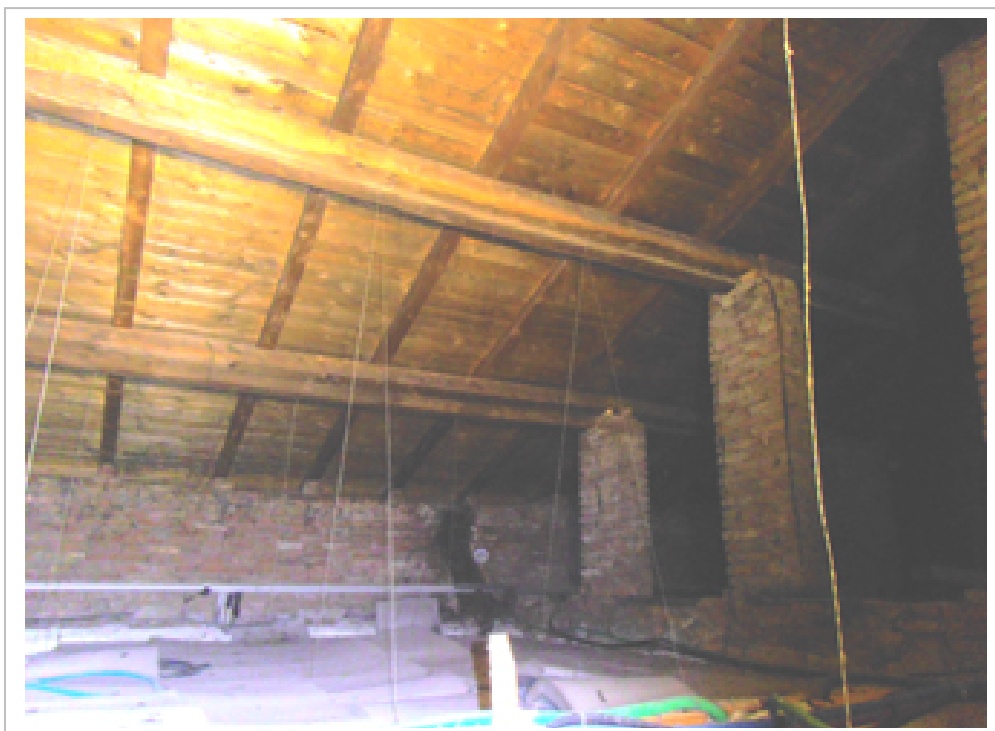
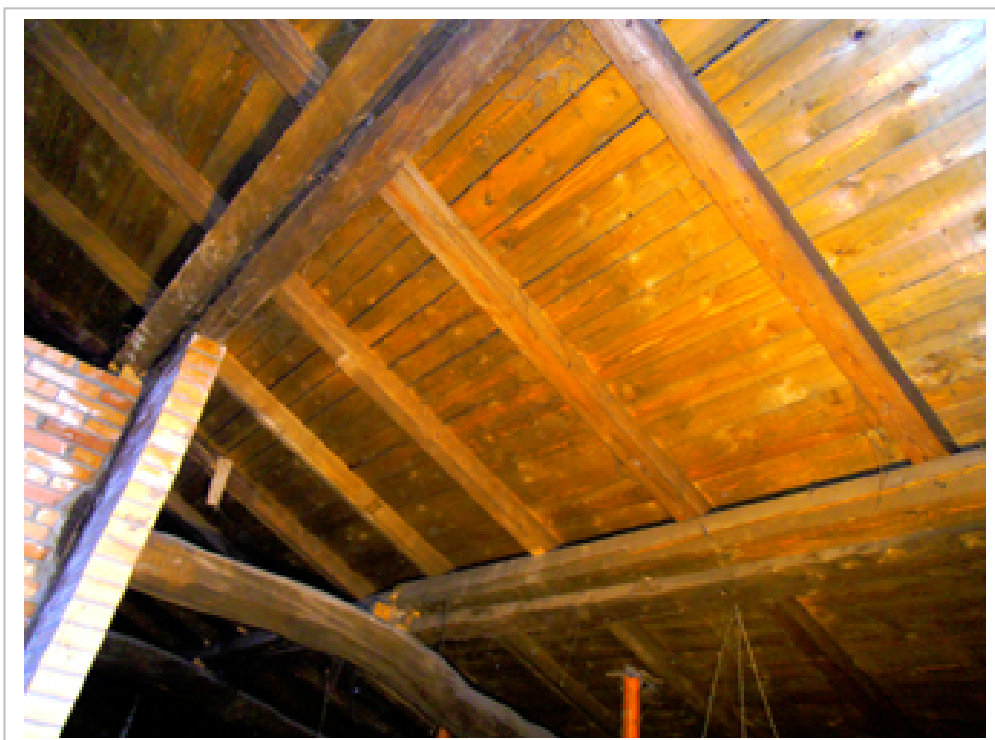
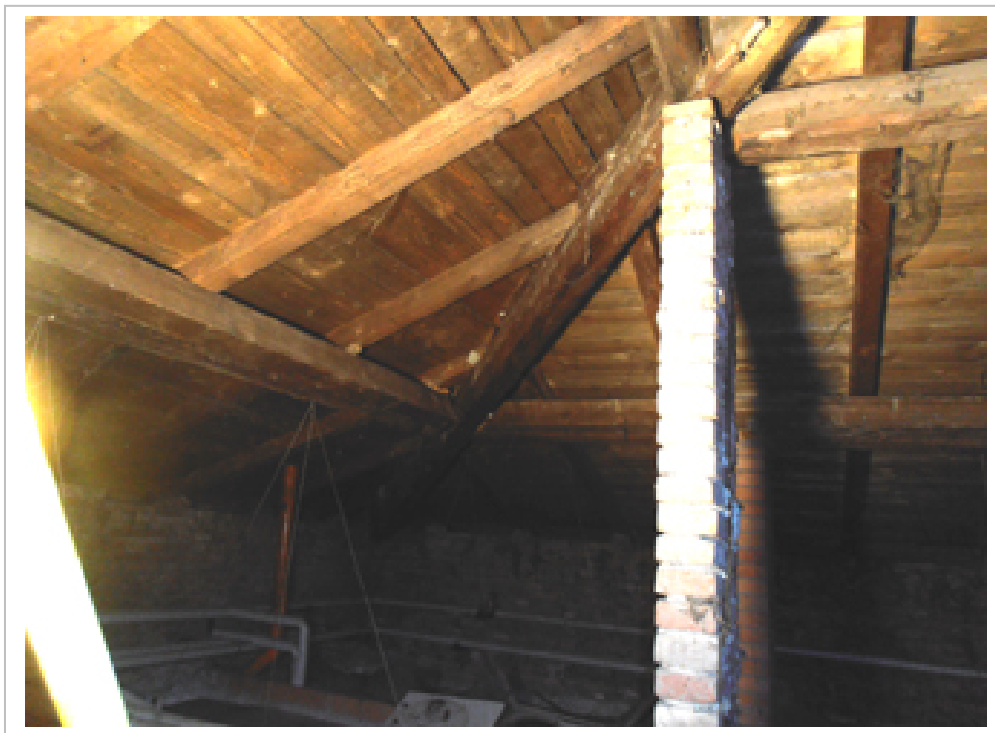
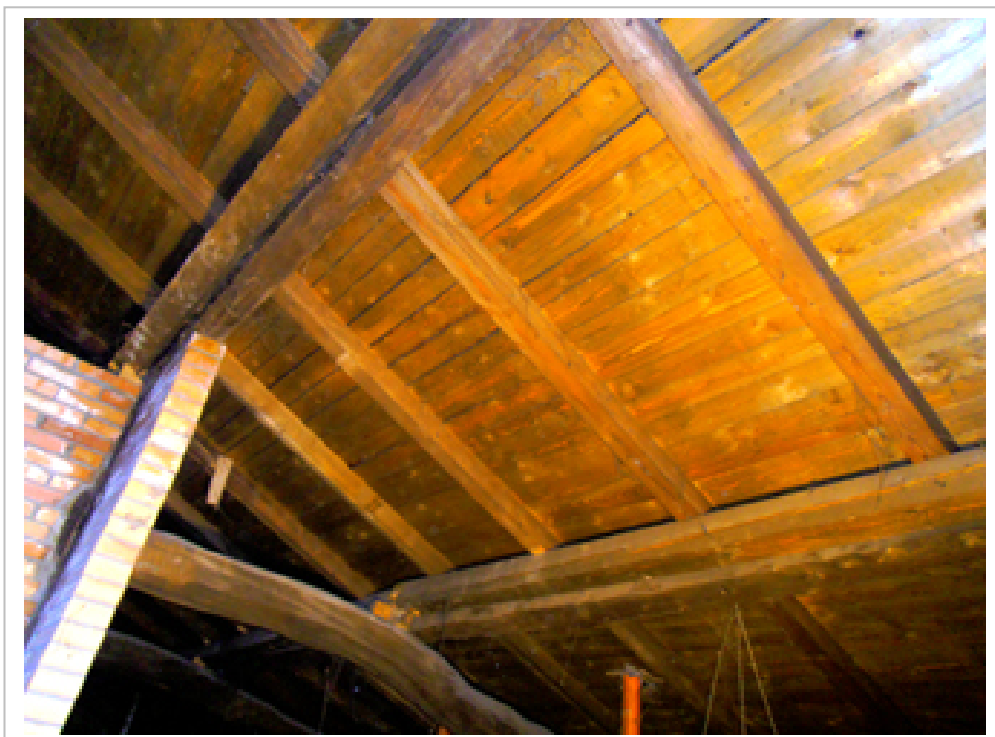
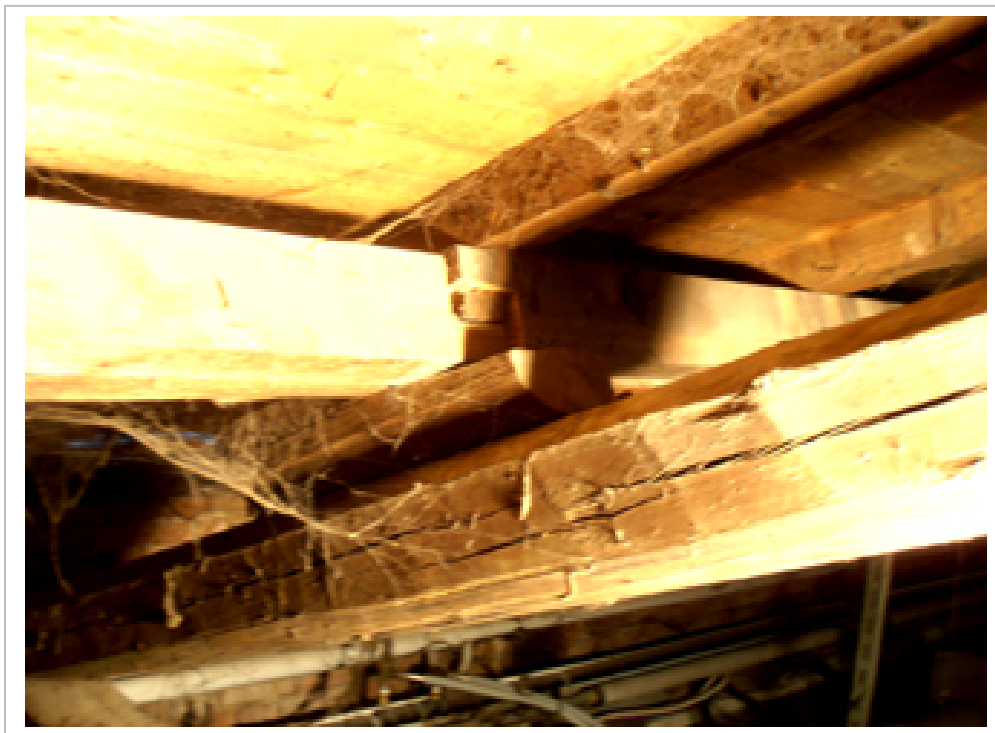
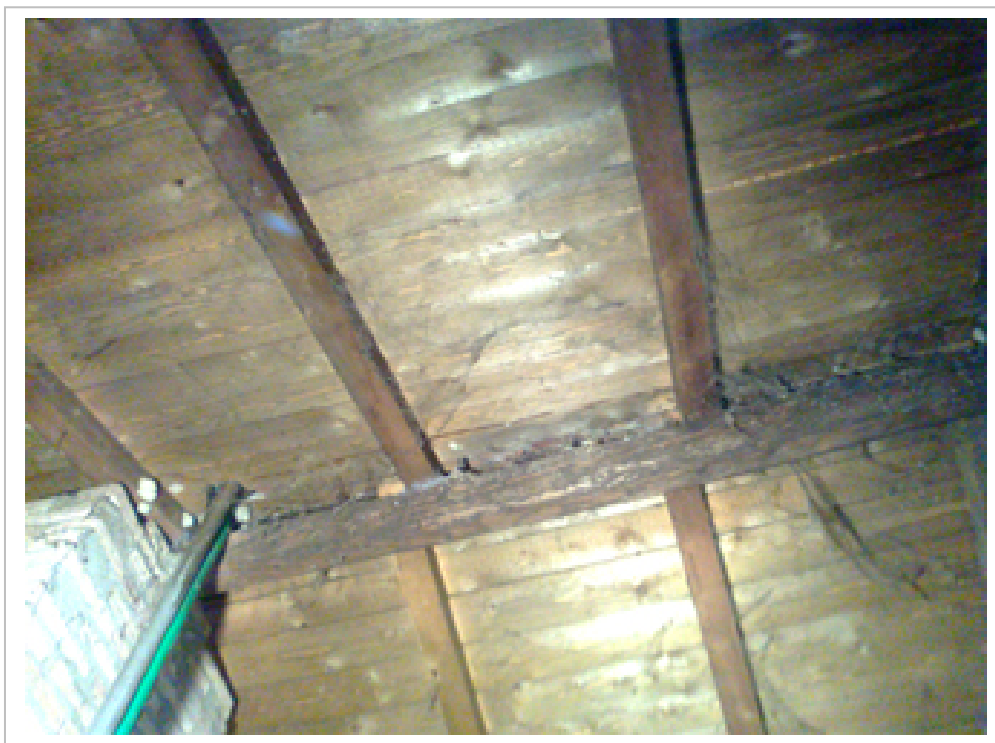
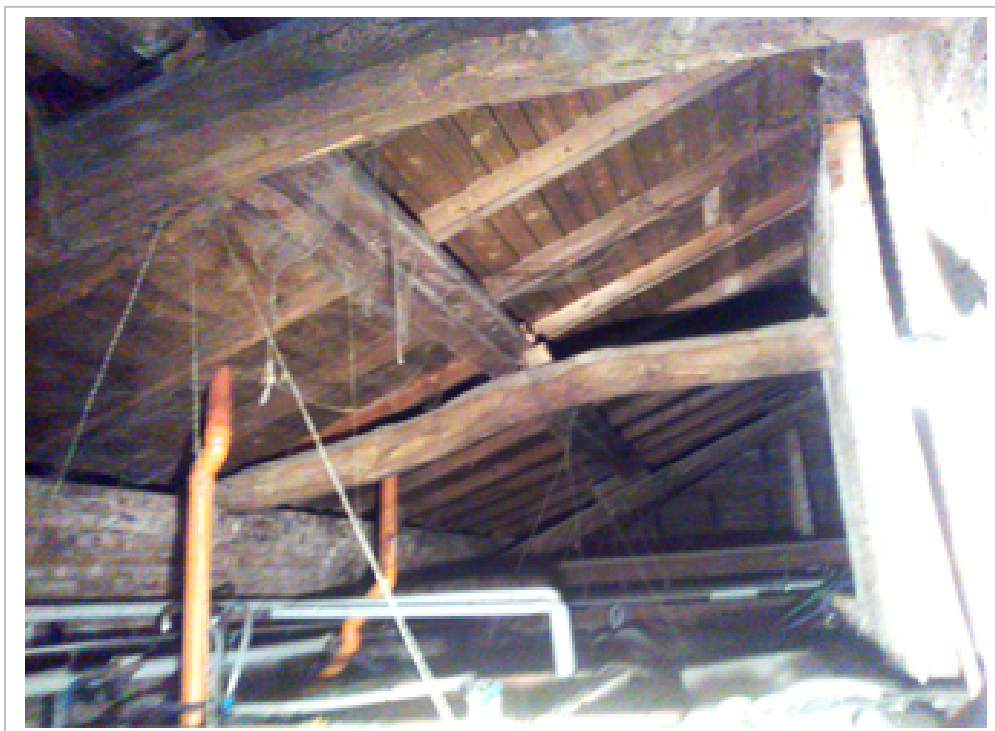
L'analisi di queste strutture ha evidenziato la necessità sia di effettuare alcuni interventi particolari di rinforzo, sia di creare connessioni delle strutture sia fra loro, sia con le strutture murarie su cui trovano appoggio, creando quindi un insieme connesso e non spingente sulle murature di appoggio, queste ultime collegate tra loro con una struttura con la funzione di cordolo di sommità.

**STRUTTURE IN LEGNO DELLA COPERTURA**

- interventi di rinforzi e ripristini nelle strutture del coperto;
- interventi di ripristino di murature lesionate interne ed esterne;
- interventi di rinforzi e ripristini delle strutture della copertura con connessioni nei nodi tra le strutture in legno (che sarà possibile definire esecutivamente, posizione per posizione solo all'atto dei lavori);
- creazione di connessione perimetrale delle murature con profilato metallico connesso alle murature stesse e realizzazione di assito di controllo e verifica permanente.
