3 settembre 2021 - Sala Bolognese (BO)

PARROCCHIA DI
S. MARIA ANNUNZIATA E S. BIAGIO

RIPARAZIONE CON RAFFORZAMENTO
LOCALE A SEGUITO DEL SISMA 2012 E
RIQUALIFICAZIONE DELL'AREA ESTERNA

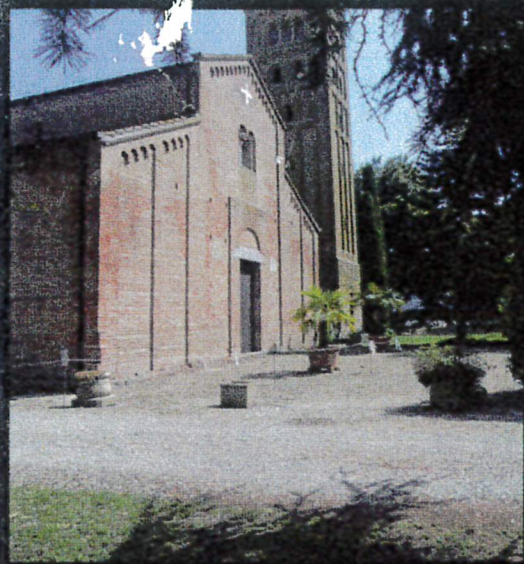
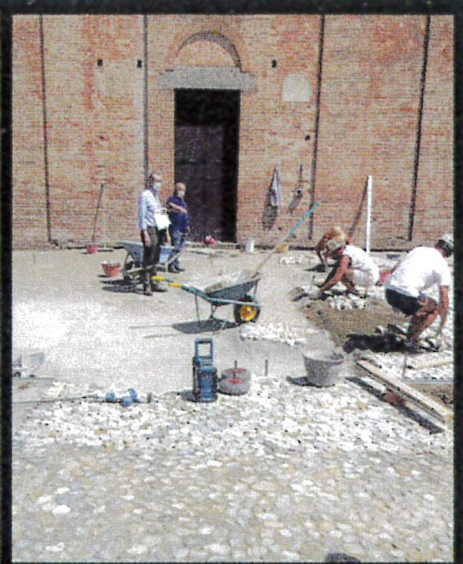
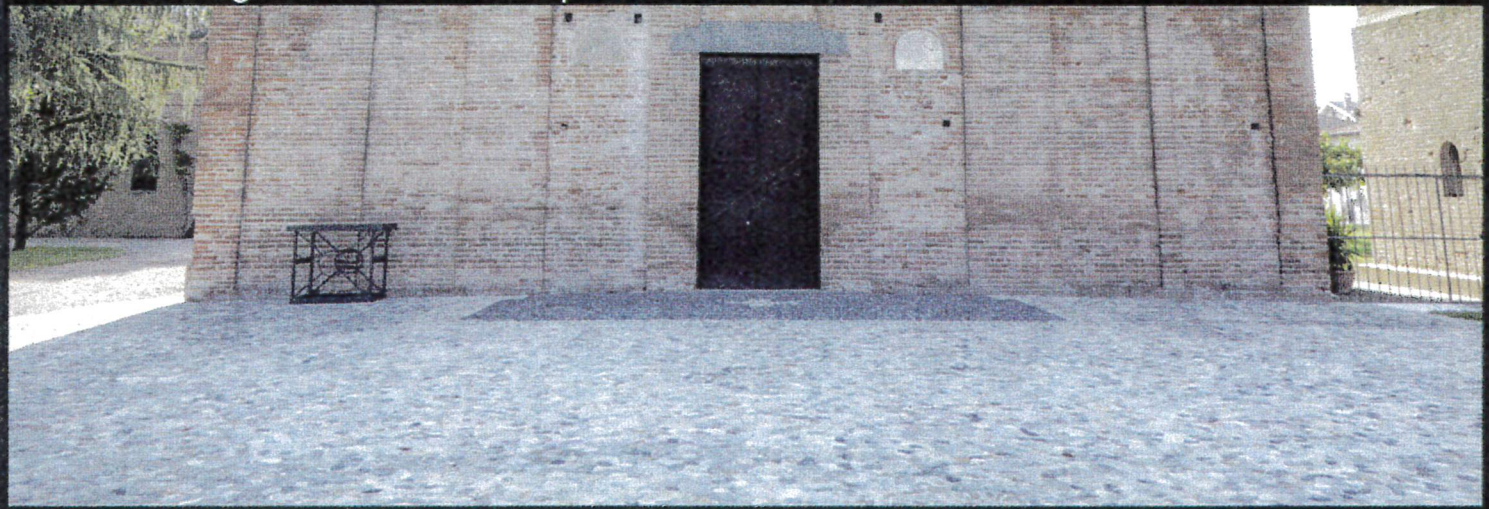
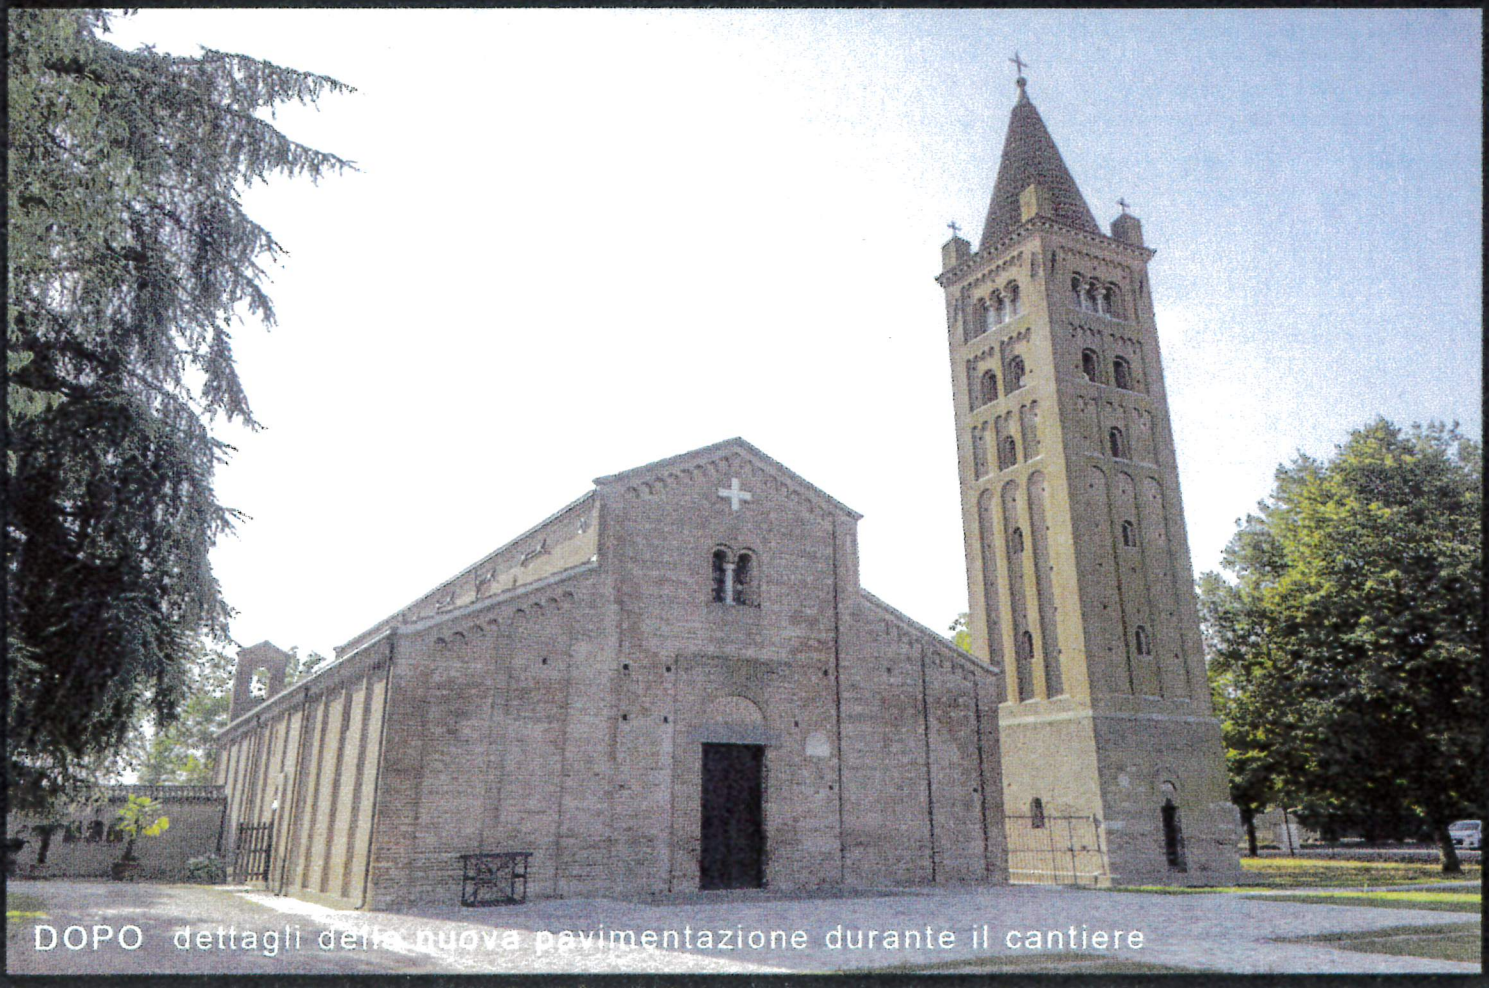
SOPRA sagrato prima dell'intervento e durante i lavori
SOTTO Sagrato a lavori di riqualificazione ultimati

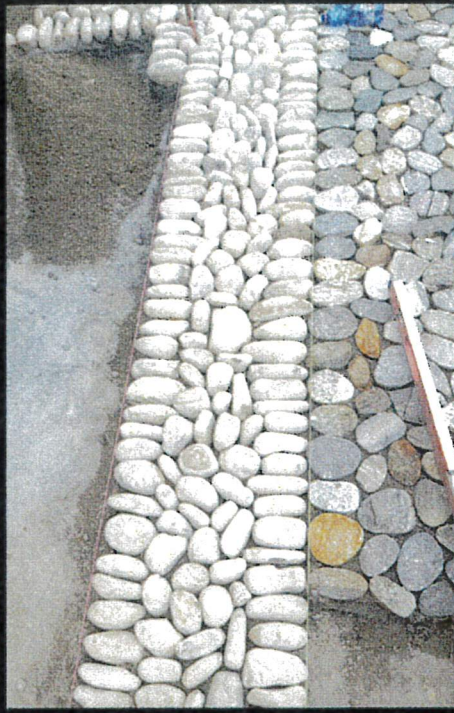
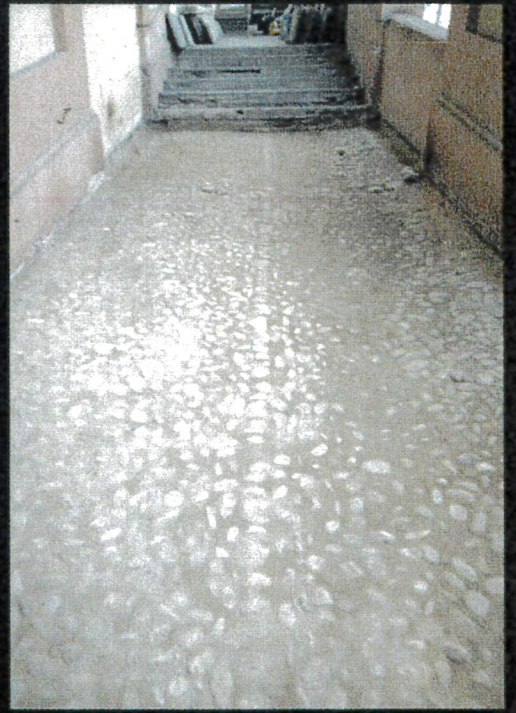
UTILIZZO DEI CIOTTOLI ORIGINALI DEL PORTICO DI SAN LUCA

DOPO dettagli della nuova pavimentazione durante il cantiere

Durante l'intervento di restauro del portico di San Luca sono stati rinvenuti i ciottoli della pavimentazione originaria risalente al '600 che per un intervento di rinforzo strutturale sono stati rimossi. I ciottoli così recuperati sono stati ricollocati creando motivi di pregio nella nuova pavimentazione del sagrato della chiesa di Santa Maria Annunziata.

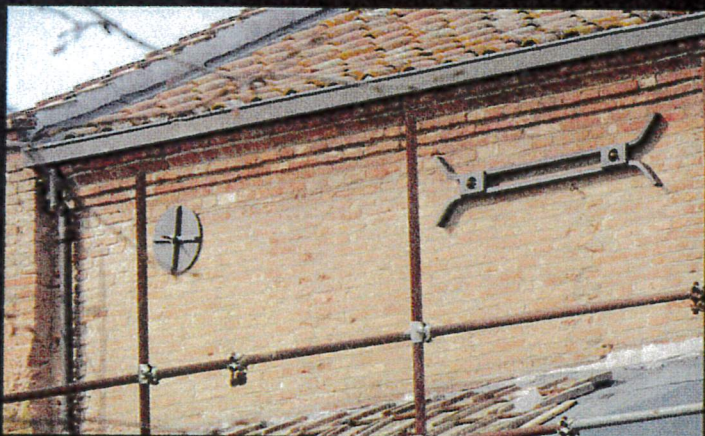
Foto sotto e a destra inserimento catene metalliche

L'intervento di restauro della Pieve ha previsto anche interventi di ripristino delle murature lesionate mediante scuci-cuci ed iniezioni di malta. Ulteriori interventi di rinforzo sono consistiti nell'inserimento di catene metalliche nella navata centrale e di barre metalliche elicoidali nei corsi di malta.

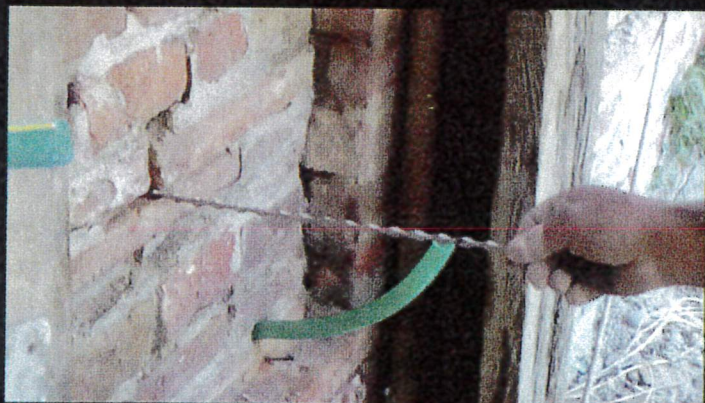
Inserimento barre metalliche nei corsi di malta

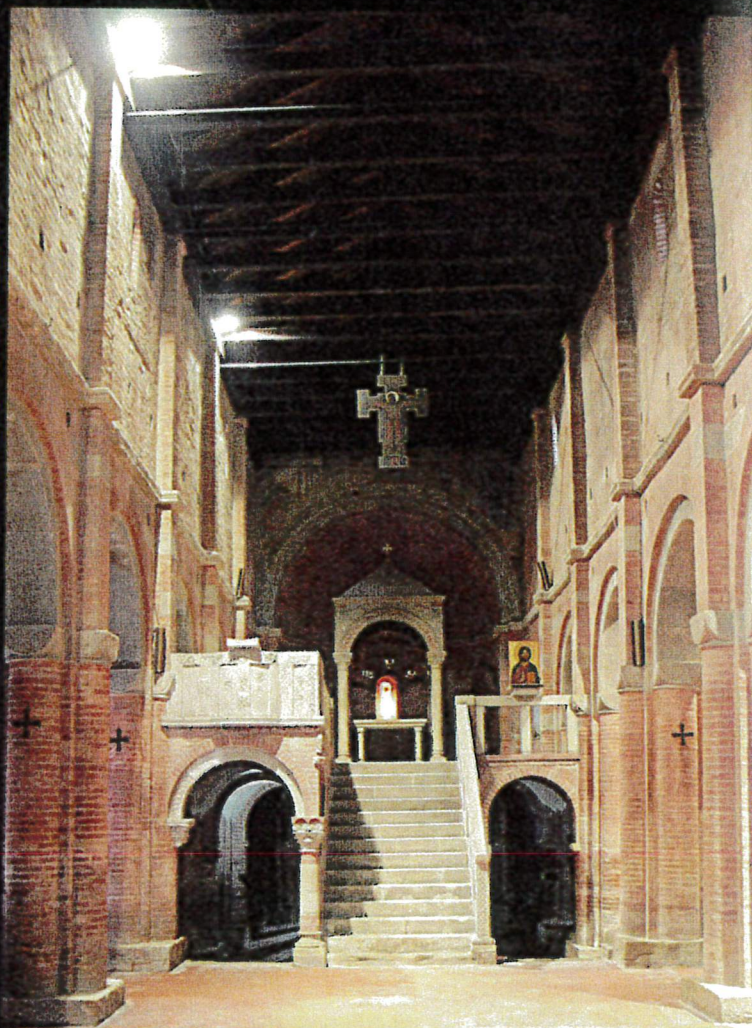
PRIMA - Lesione prima dell'intervento

DOPO - Lesione dopo la riparazione

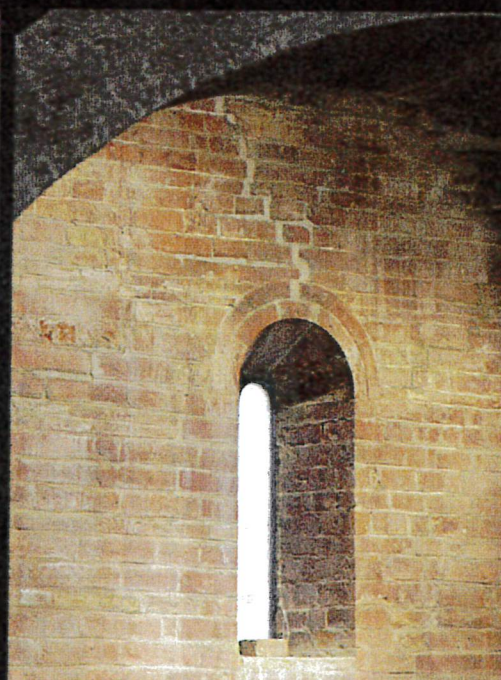
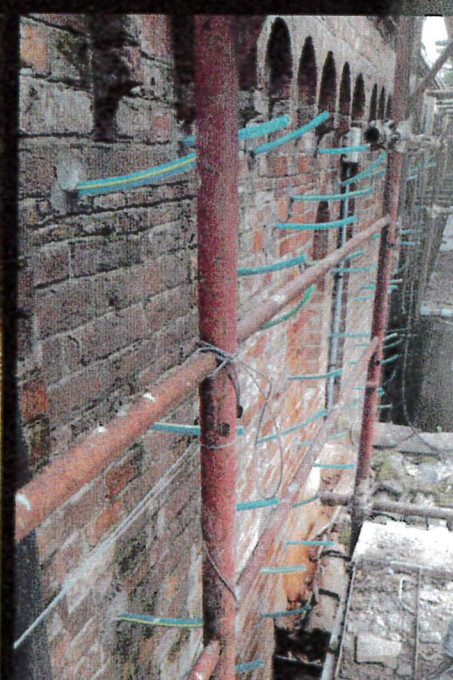
Iniezioni nella muratura

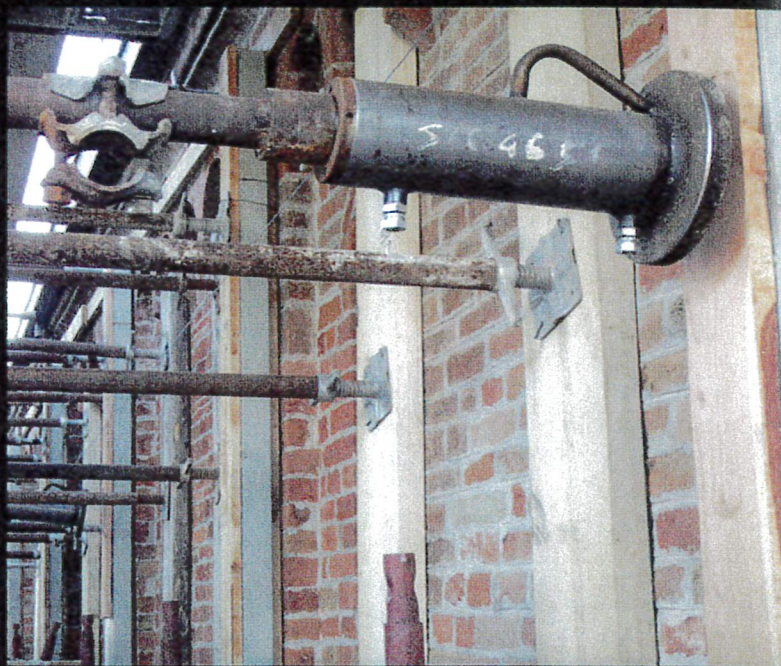
Vista dei martinetti predisposti per il raddrizzamento

Le pareti laterali nord e sud presentavano un forte spanciamento pertanto si è proceduto al ripristino della verticalità delle pareti mediante le seguenti fasi: realizzazione di ponteggio esterno zavorrato e ponteggio interno di servizio; collegamento del ponteggio alla muratura; rimozione delle coperture laterali; taglio alla base della muratura; Ripristino della verticalità della parete con l'uso di martinetti idraulici con fasi successive di spinta, riposo e verifica dello spostamento; chiusura del taglio orizzontale; ripristino lesioni della muratura; ripristino del coperto e rinforzo dello stesso; smontaggio dei ponteggi.

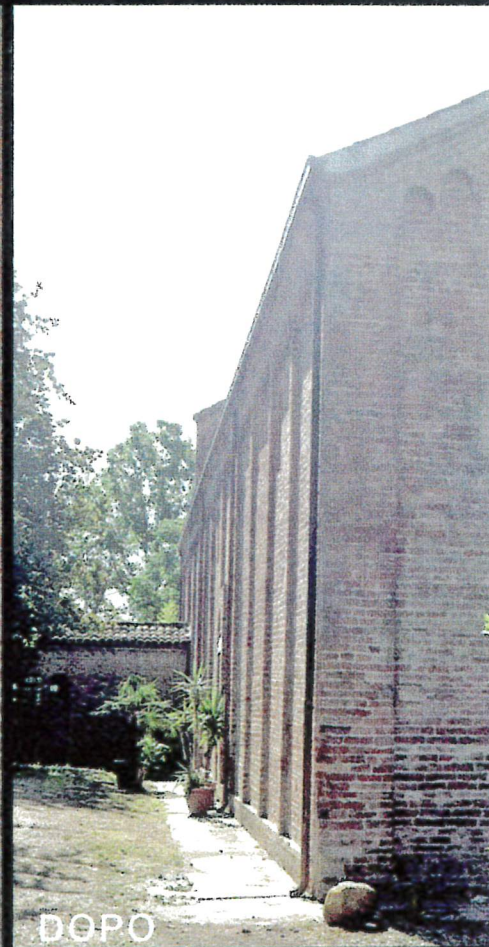
LATO NORD PARETE FUORI PIOMBO PRIMA E DOPO L'INTERVENTO DI RADDRIZZAMENTO

PRIMA

DOPO

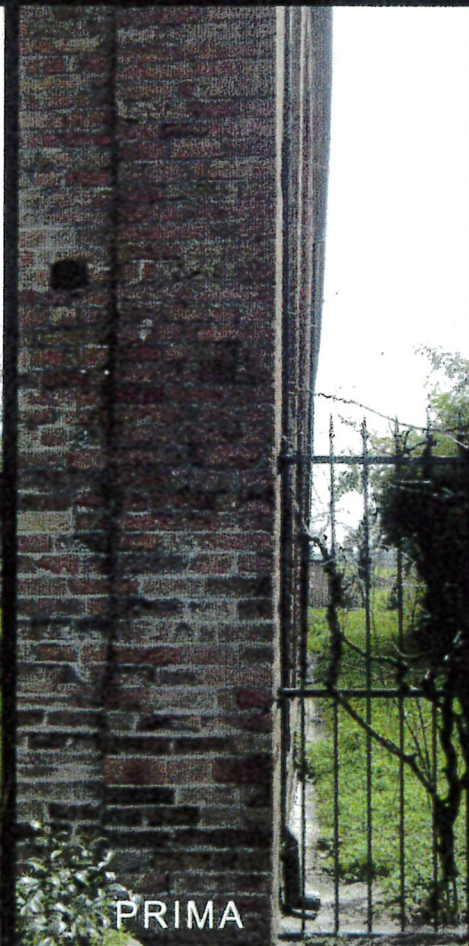
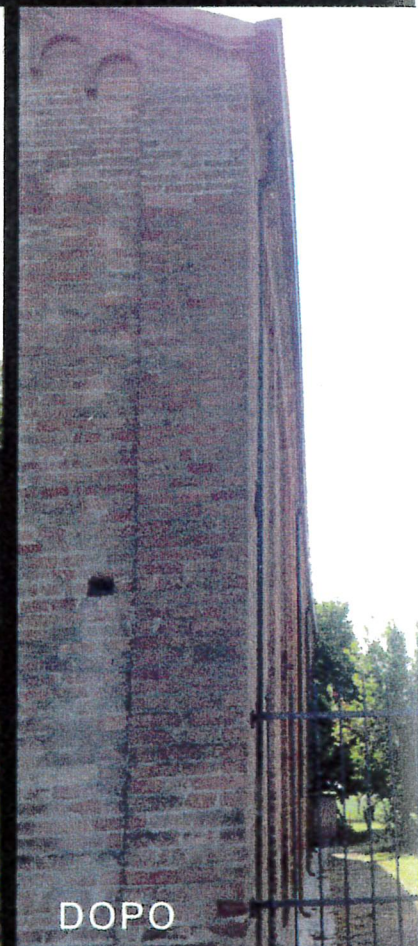
O LATO SUD PARETE FUORI PIOMBO PRIMA E DOPO L'INTERVENTO DI RADDRIZZAMENTO

PRIMA

DOPO

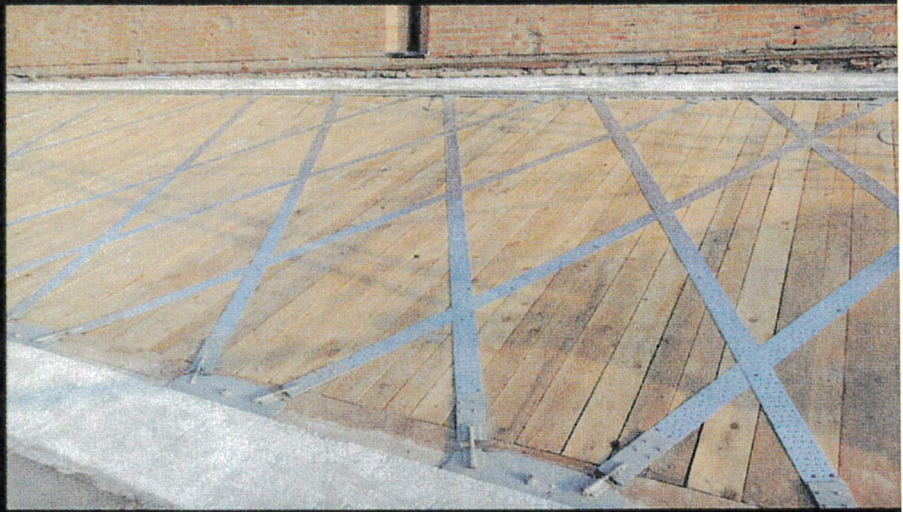
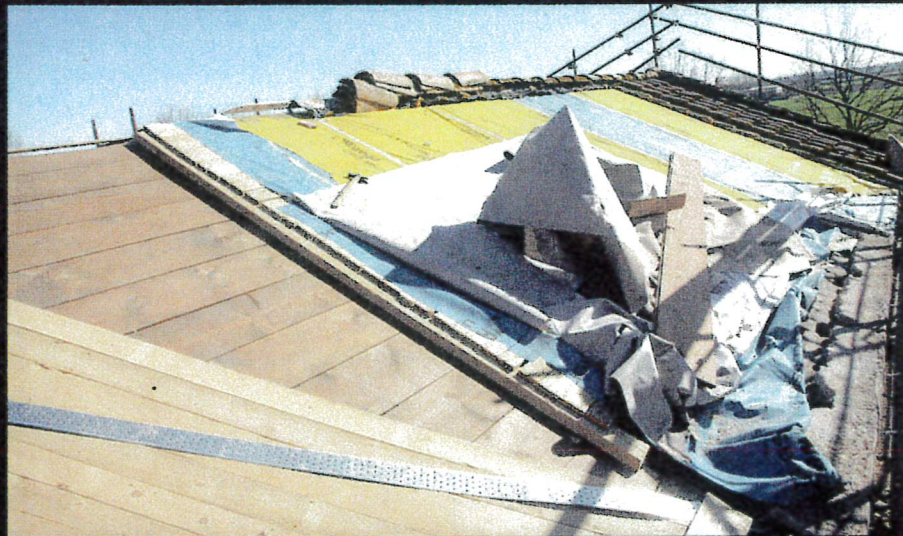
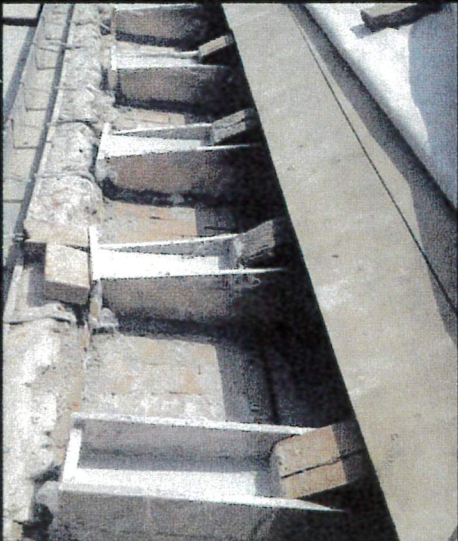
INTERVENTI SULLA COPERTURA DELLA PIEVE

nastro forato 80x1,5mm
inchiodato al doppio tavolato
con chiodi tipo Anker
(VEDI SEZIONE S2-S2)

doppio tavolato
sp. 2,5+2,5 cm
(VEDI DETTAGLIO S3 TIPO 2)

nuova soatta
in legno massello C24
20x20cm

catena lignea
esistente

Rinforzo e presidi antisismici realizzati nel piano di falda delle coperture mediante:

- ripristino delle travi con ricostruzione delle teste, relizzazione di collegamenti metallici con viti tra gli elementi lignei;
- realizzazione di doppio tavolato incrociato;
- realizzazione di cordolo metallico realizzato con piatto metallico inghisato in testa alla muratura;
- realizzazione di controventi nel piano di falda mediante nastri metallici.

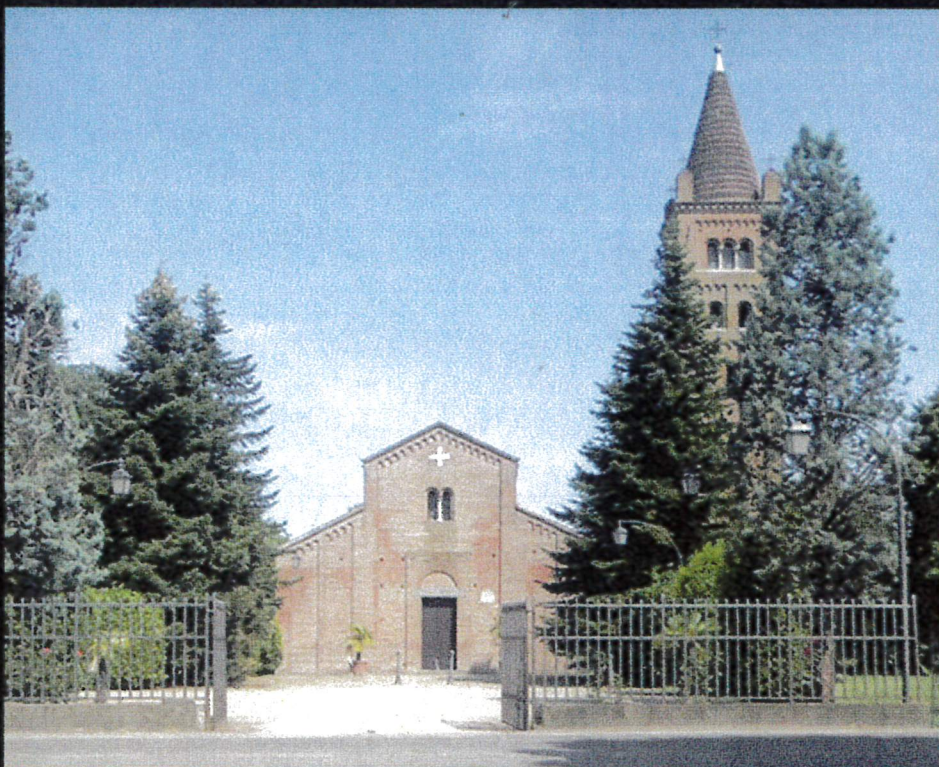
PRIMA scarsa visibilita' della chiesa e del campanile dalla strada a causa delle alberature

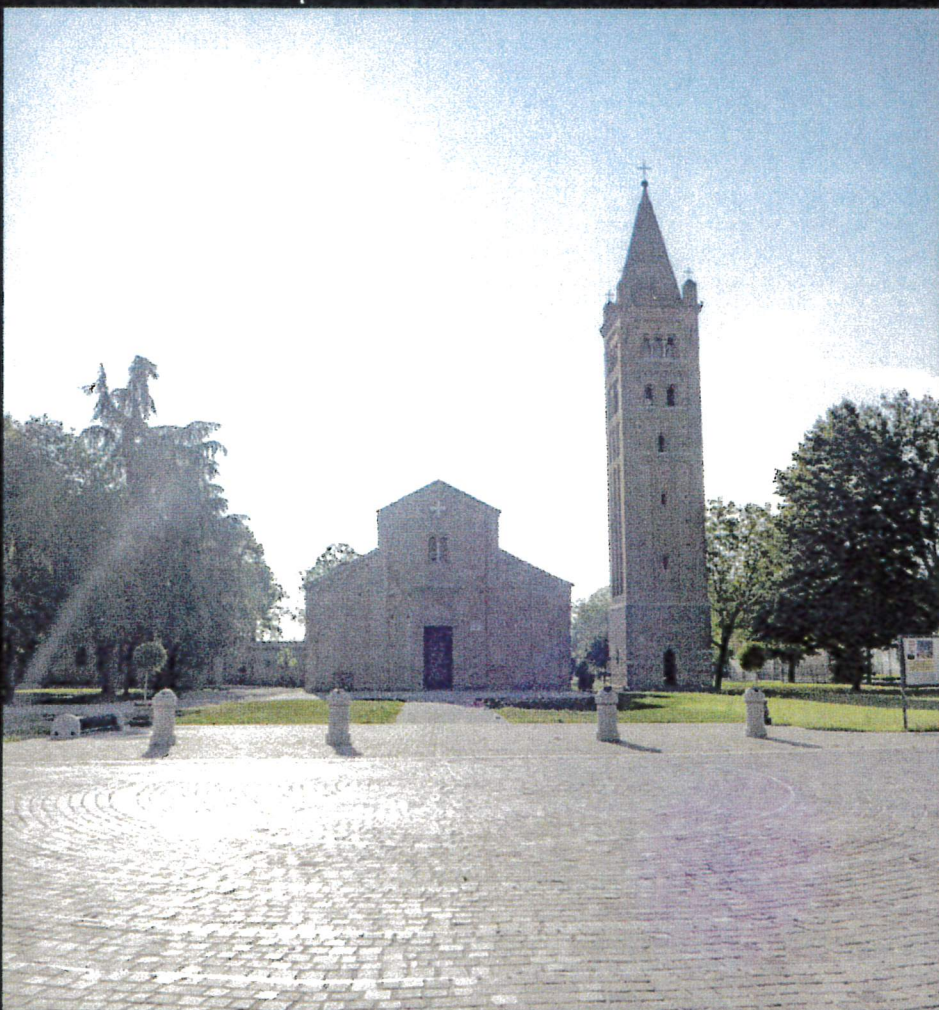
DOPO la riduzione delle alberature libera la vista della chiesa e del campanile dalla strada
