via Gramsci

strada di accesso all'isola ecologica

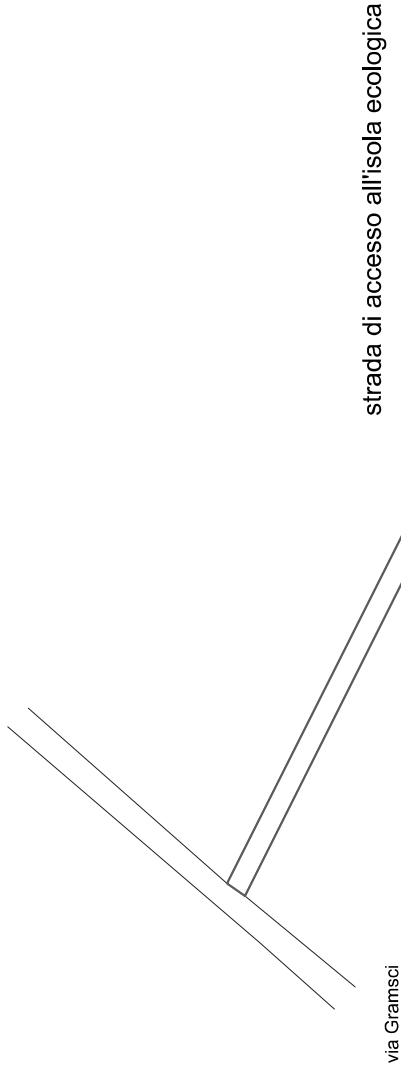
La pavimentazione in conglomerato bituminoso di questo tratto stradale risulta essere particolarmente rovinata, densa di setolature e crepe. Il progetto prevede la fresatura di tutto il tappeto d'usura e di cm 7 di binder, con la successiva messa in opera di nuovo binder per complessivi 10 cm. Nel tratto maggiormente dissestato, di circa 60 mq posto tra gli accessi all'isola ecologica, è necessario procedere al rifacimento della sede stradale, con rimozione e posa di nuovo stabilizzato per uno strato di cm 50, successiva compattazione e completamento del pacchetto stradale, come sopra riportato.
